凤凰湖国际社区项目一号岛工程

# 水土保持设施验收报告

建设单位：泸州市贤达投资有限公司

编制单位：四川盛达昌环保技术有限公司

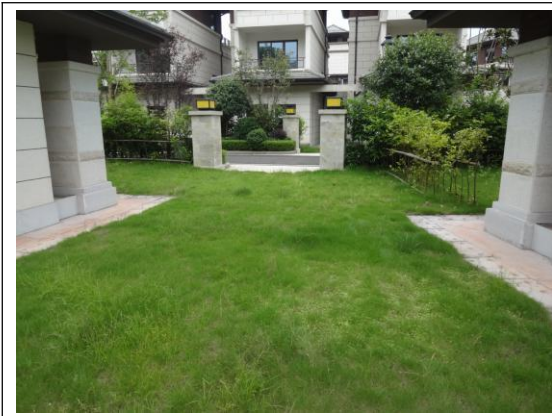
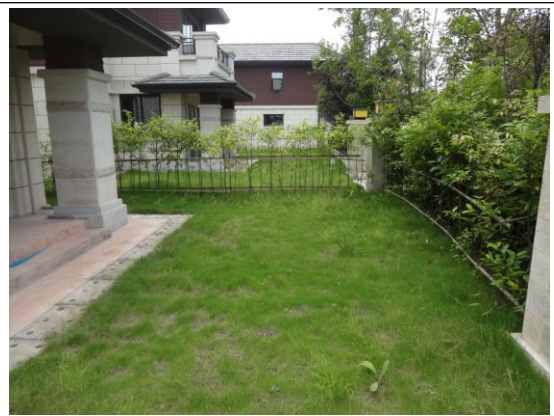
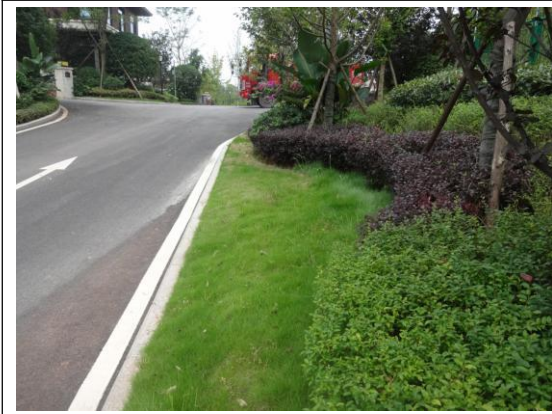
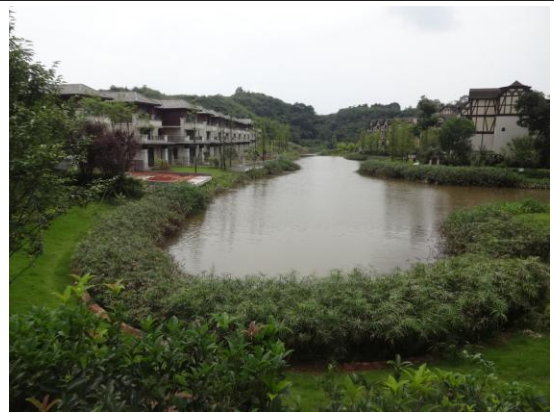
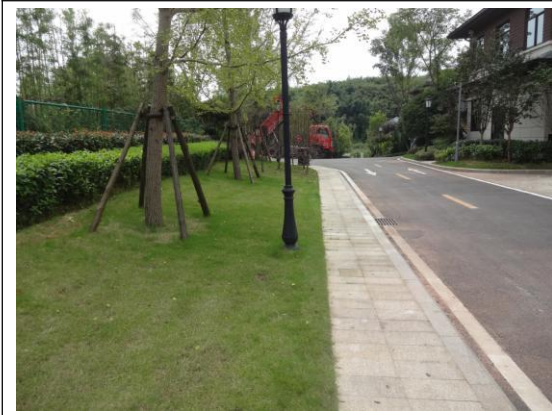
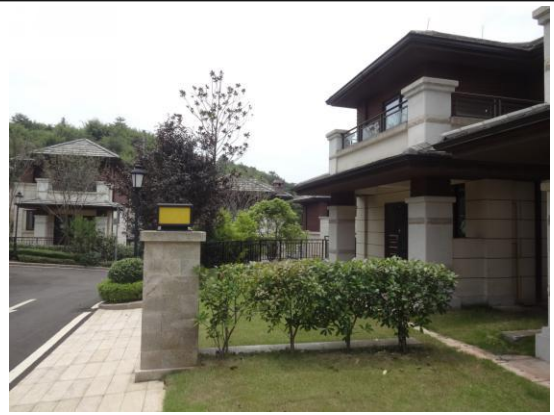
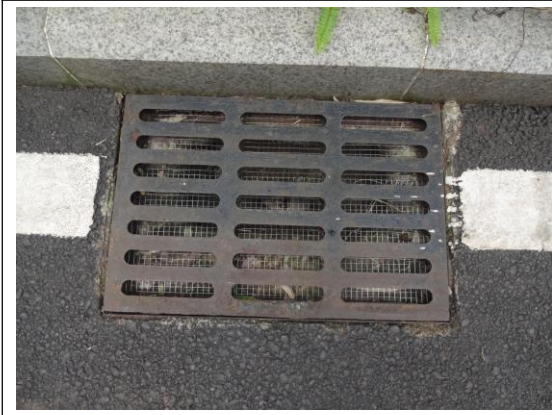
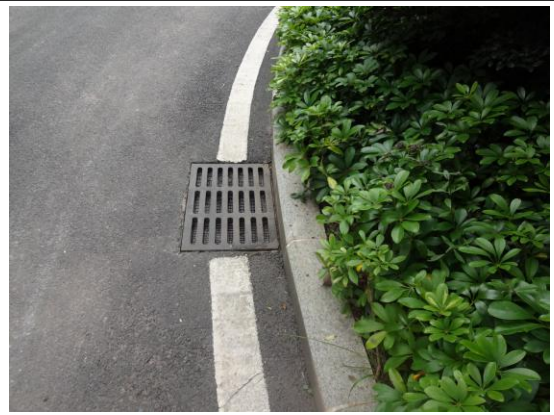
小区景观绿化

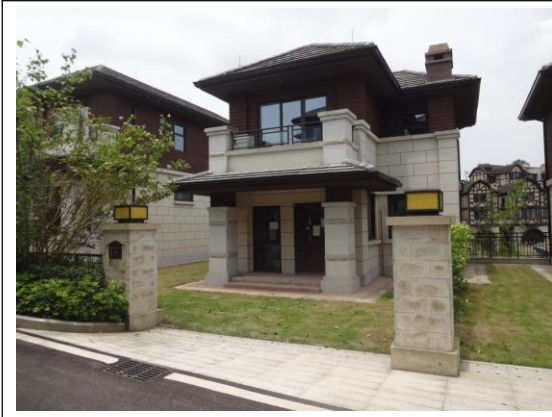
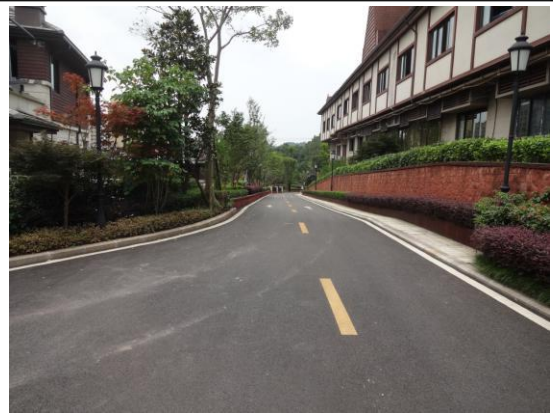
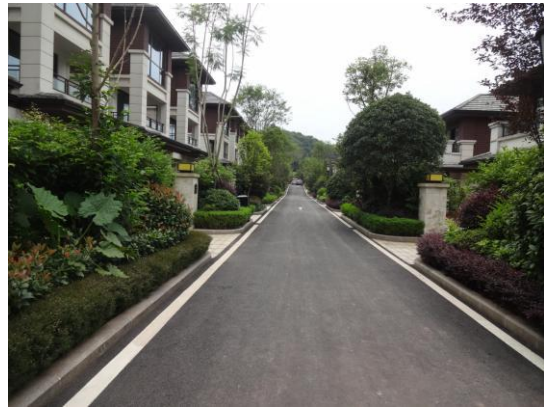
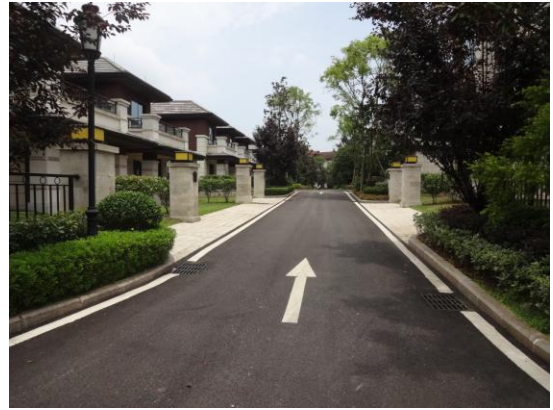
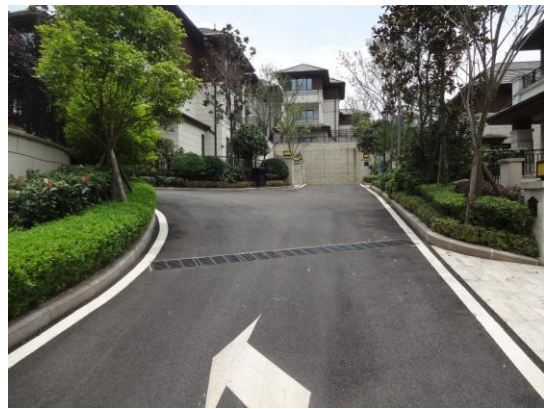
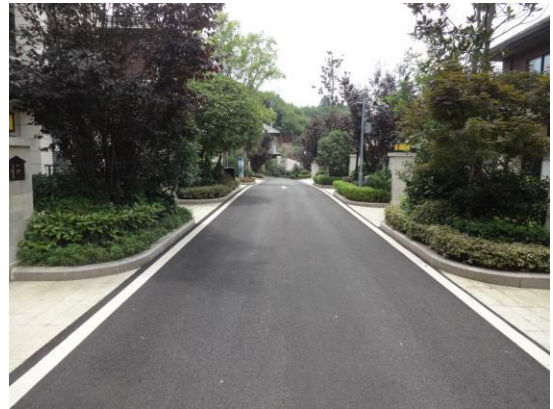
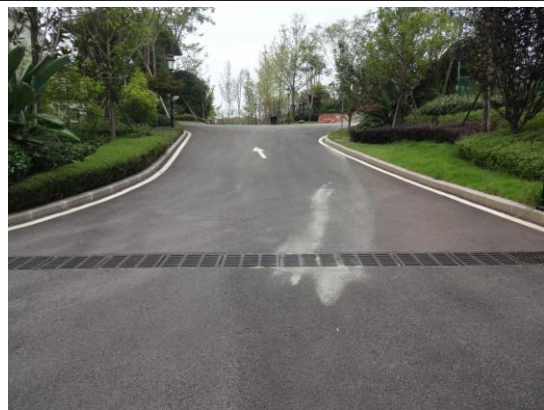
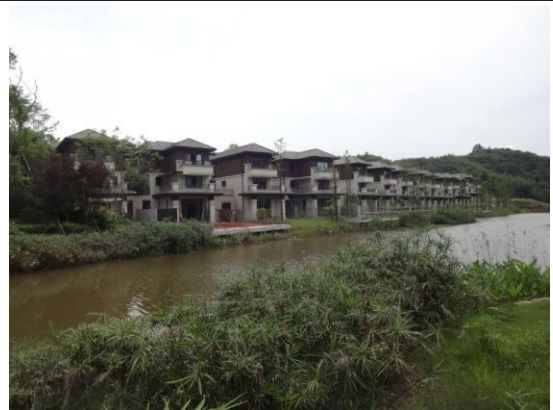
小区排水设施

小区道路与建筑及周边现状
