泸州市市民中心前区广场

水土保持设施验收报告

建设单位：泸州市城市建设投资集团有限公司

编制单位：四川盛达昌环保技术有限公司

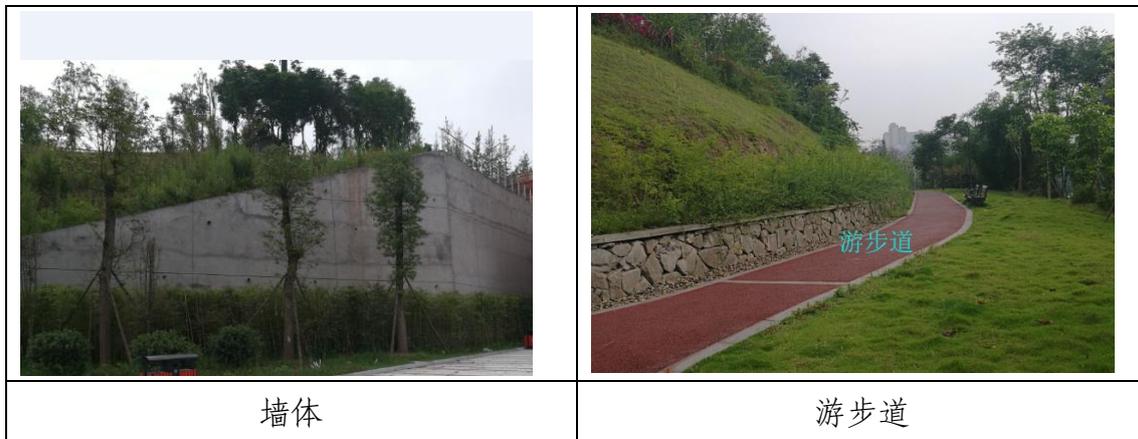
图 1-3 山体公园现状

因山体较为陡峭，对山体北侧临龙翔西路边坡采取了挡土墙方式进行边坡防护，挡土墙采用重力式挡墙，挡墙内侧设置接水沟，墙体内部采 PVC 排水孔。挡墙总长度 130m。墙体上方有截水沟，截水沟尺寸为尺寸为 $0.3\times 0.4\text{m}^2$ ，长度 130m。

游步道宽约两米，在坡面上方来水较少的位置的平缓地段采用橡胶或透水彩砖铺筑路面，在道路低矮位置设置排水管，并通过排水管将排水引入下方的排水沟道进行排放，排水管为 PVC 管，DN200，长度约 40m，游步道内侧为低矮干砌墙体护墙，墙角采用卵石护底，墙体上方为植被。
