融豪“翡翠城”静湖组团项目

# 水土保持监测总结报告

建设单位：泸州市江阳区蓝田土地整理开发有限公司

监测单位：四川盛达昌环保技术有限公司

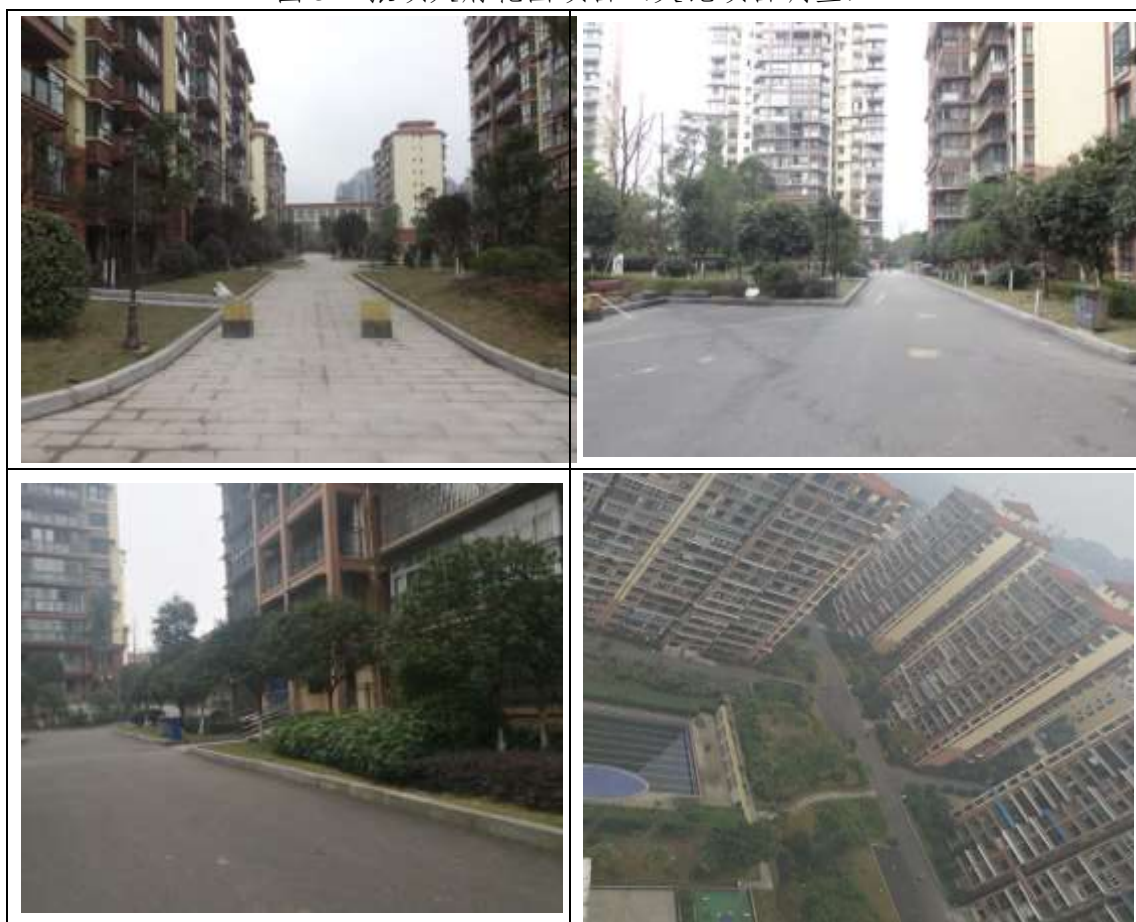
图 5-1 张坝天府花园项目（类比项目调查）

本单位采用调查监测和类比的方式进行水土流失分析。类比项目拟采用四川亨岳房地产开发有限公司建设的《张坝天府花园项目》,该项目目前已验收,于 2013 年 9 月,并于 2018 年 3 月竣工。
