贤达·锦绣学府项目

水土保持设施验收报告

编制单位：四川盛达昌环保技术有限公司

二〇一九年八月

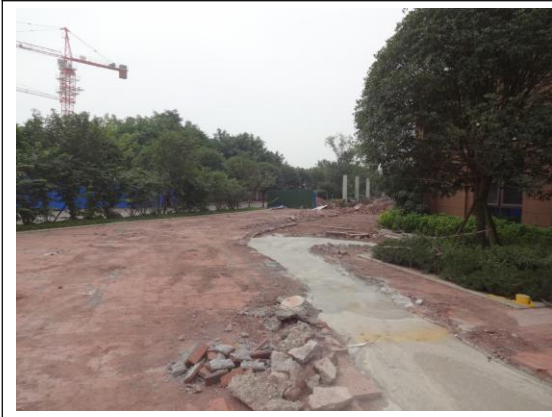
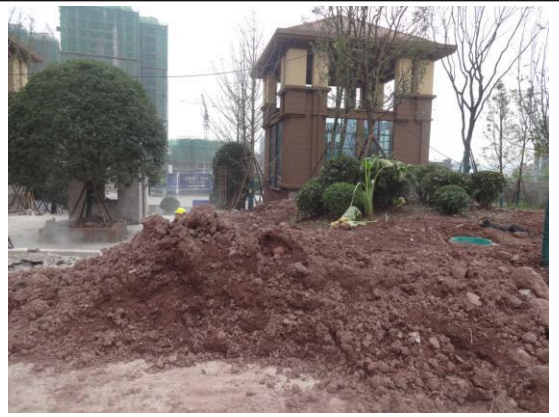
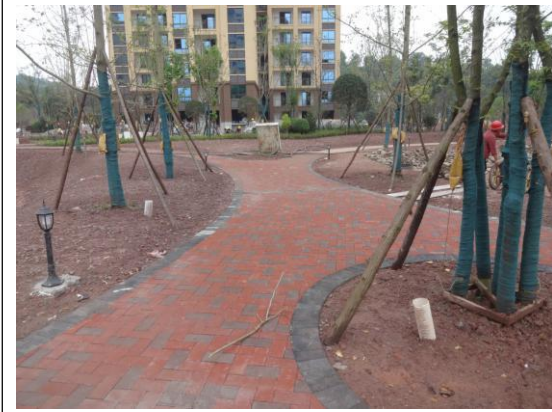
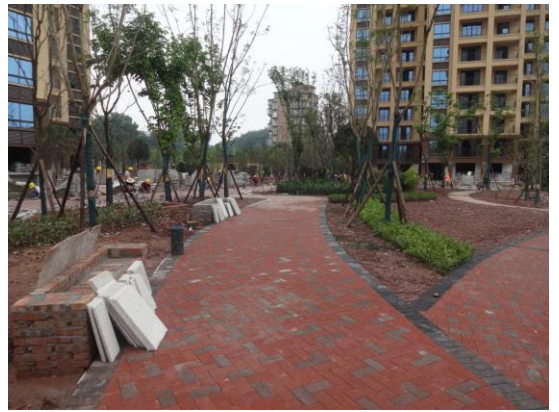
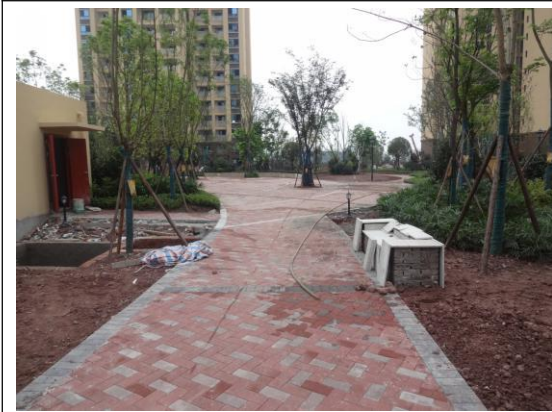
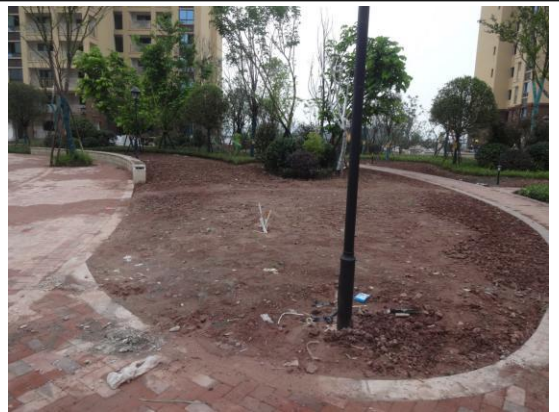
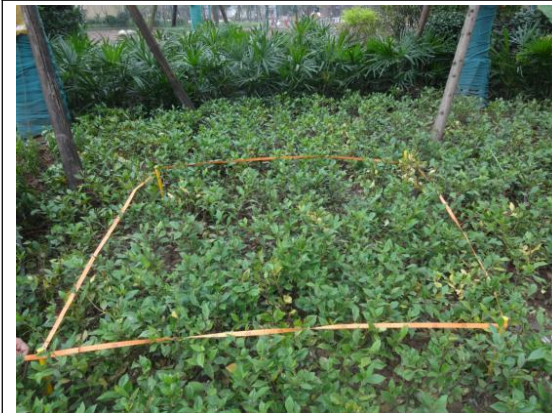
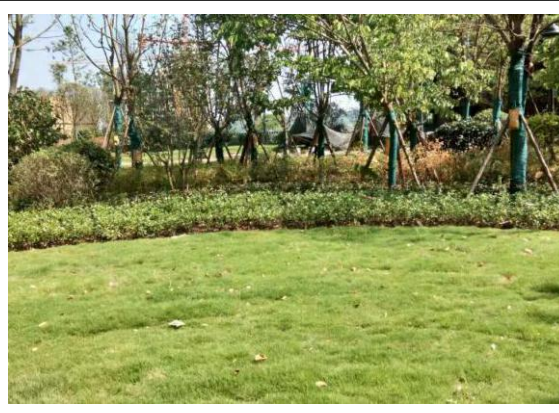
小区绿化及道路施工

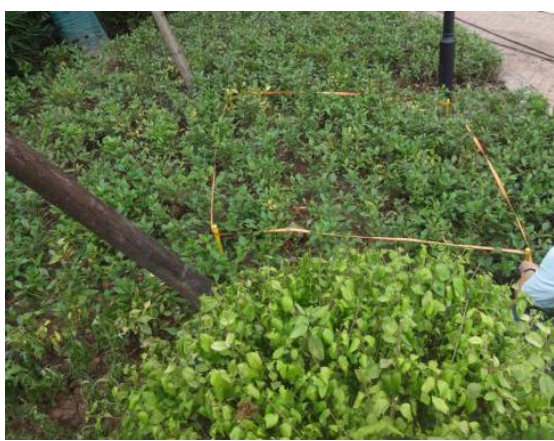
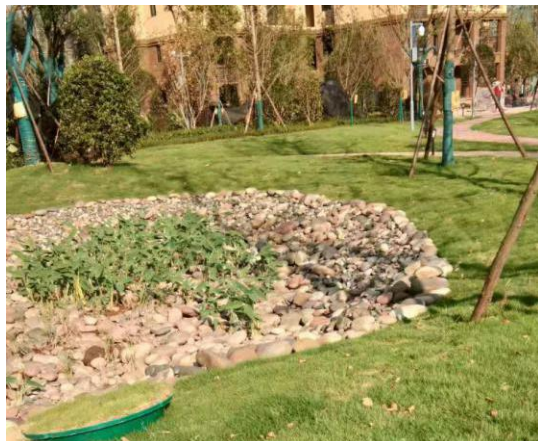
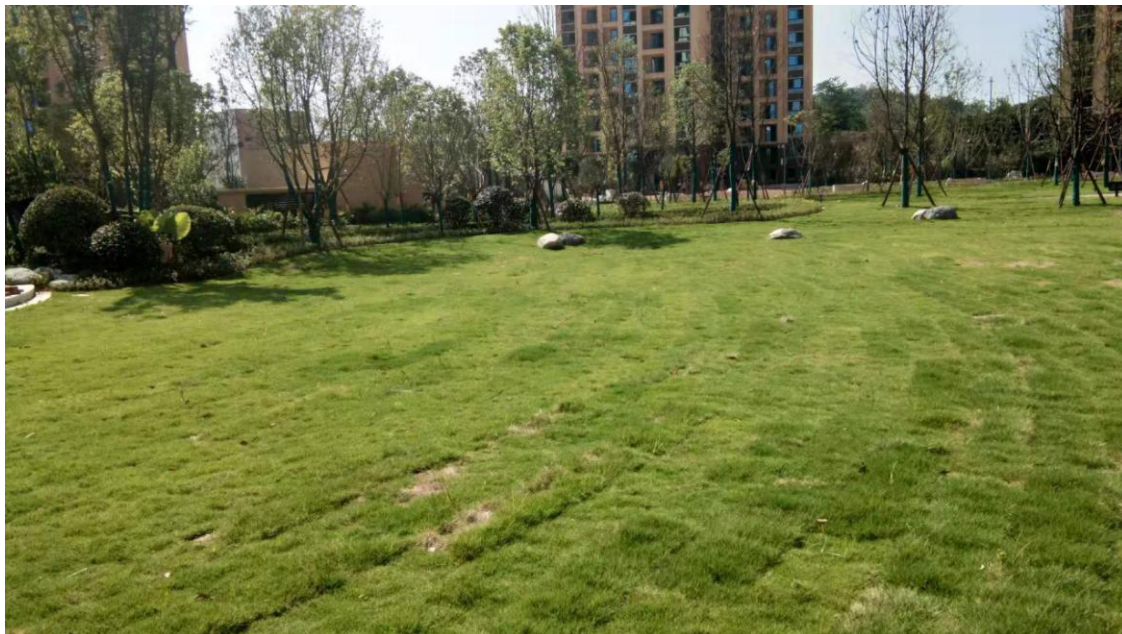
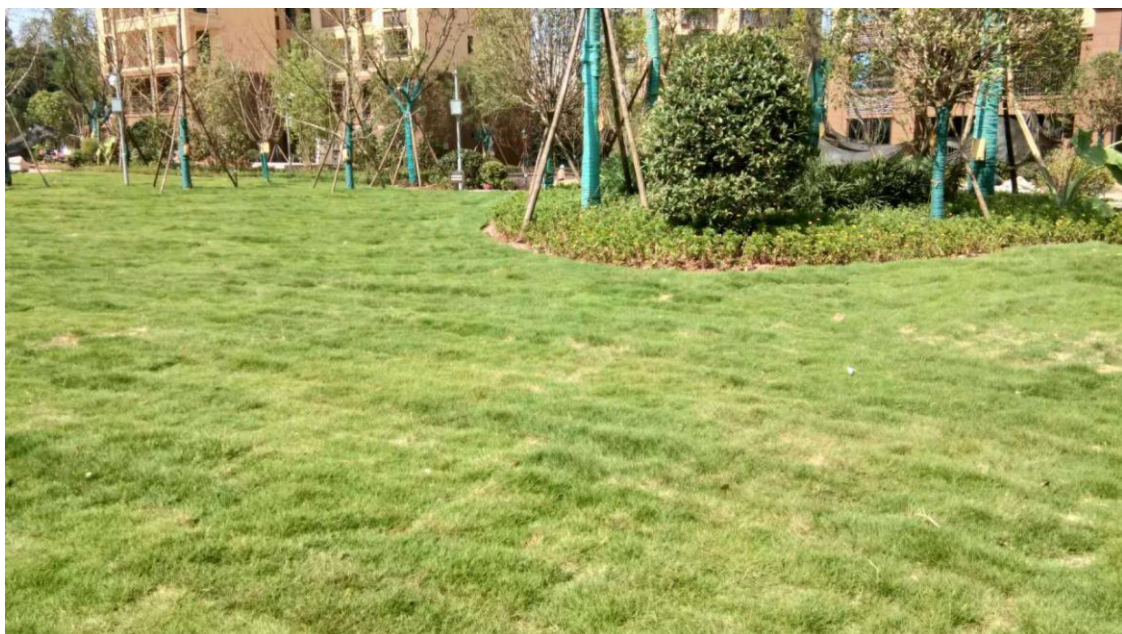
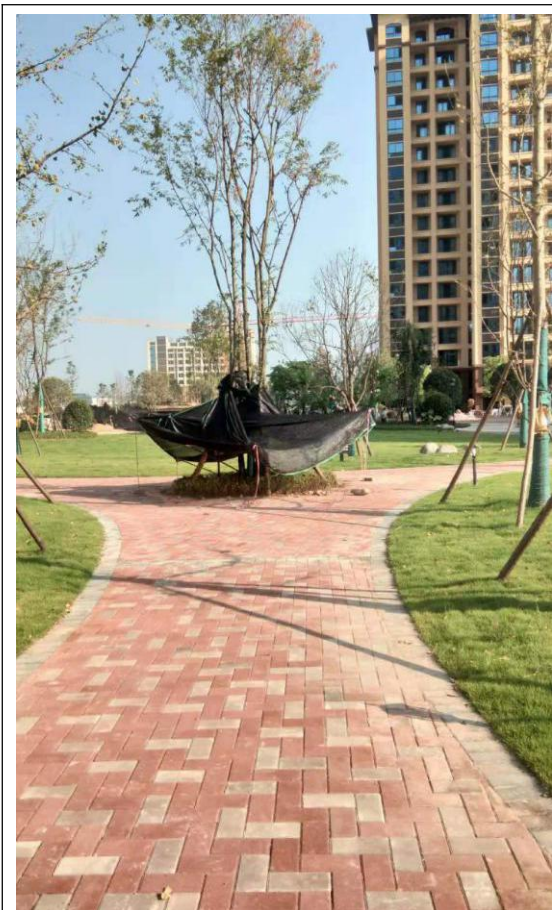
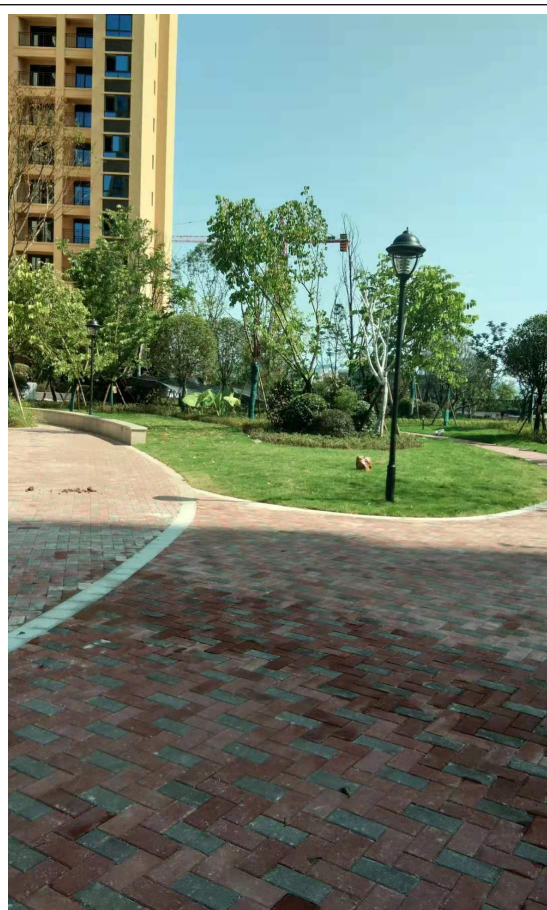
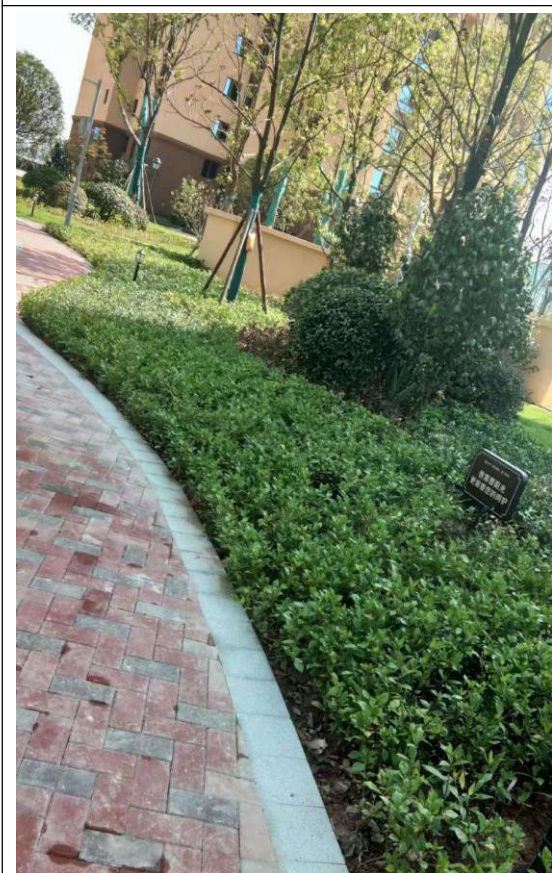
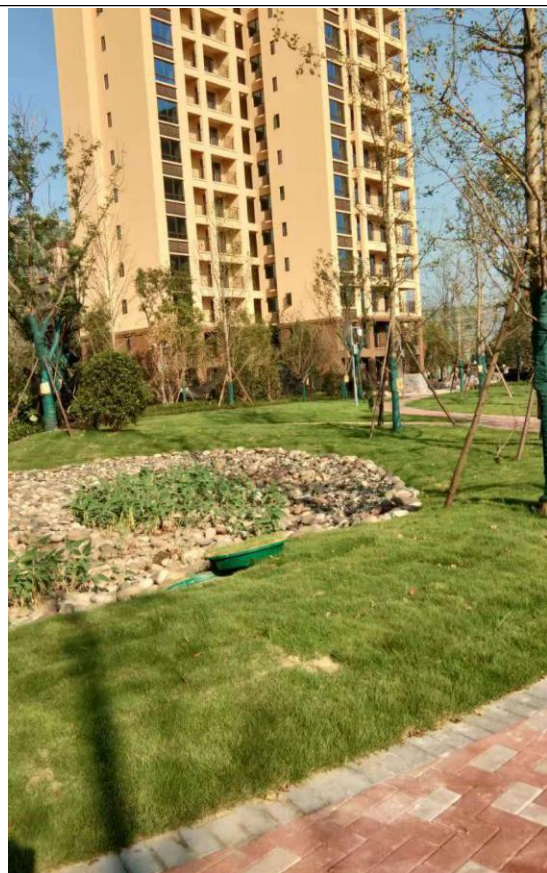
小区现状调查
