张坝天府花园项目

水土保持监测总结报告

编制单位: 四川盛达昌环保技术有限公司

二〇一八年十二月

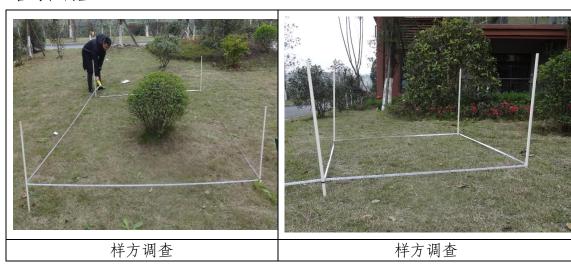
图 3 项目调查情况

我单位接收委托后,立即组织相关技术人员对现场进行查看,通过现场查看。 在查看调查过程中,主要针对边坡、植被、临时措施实施情况、排水等措施进行 咨询和调查。
