公园里·锦庐房地产开发建设项目（一期）

# 水土保持设施验收报告

编制单位：京延工程咨询有限公司

二〇一九年三月

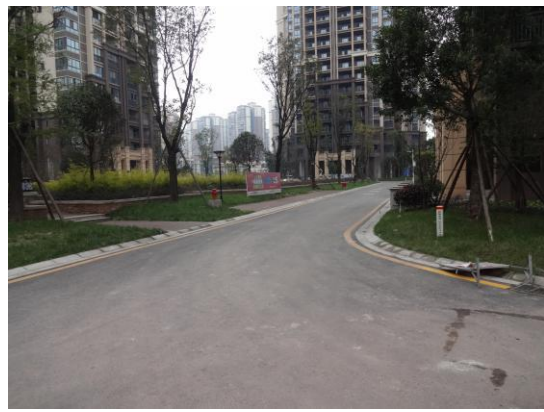
小区内道路及景观绿化

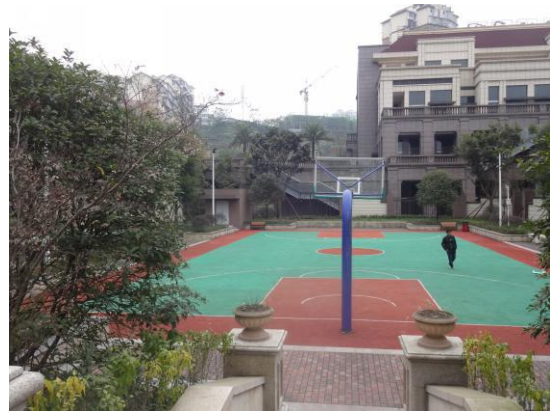
小区内篮球场

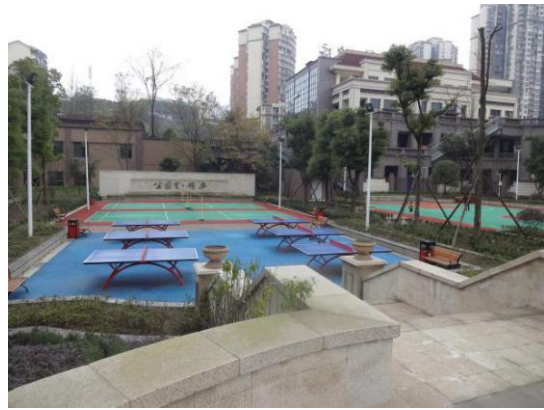
小区内羽毛球活动场地

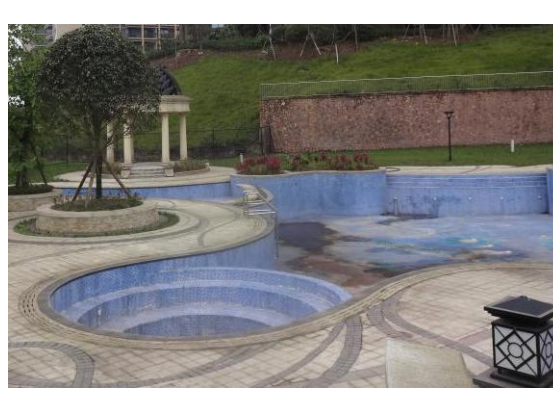
小区内游泳池及周围景观与挡护

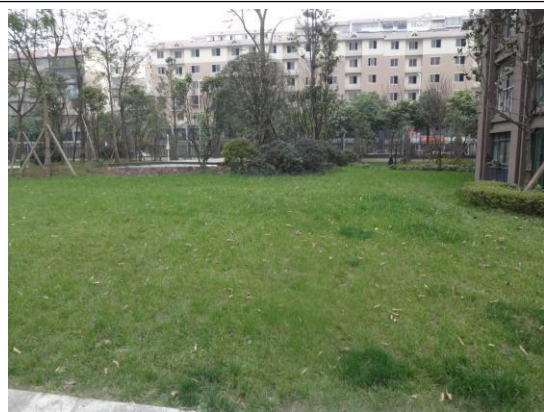
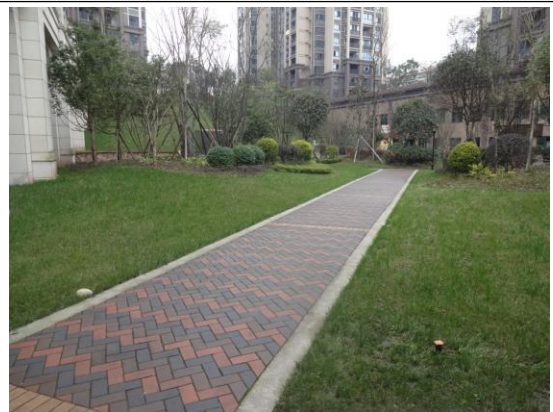
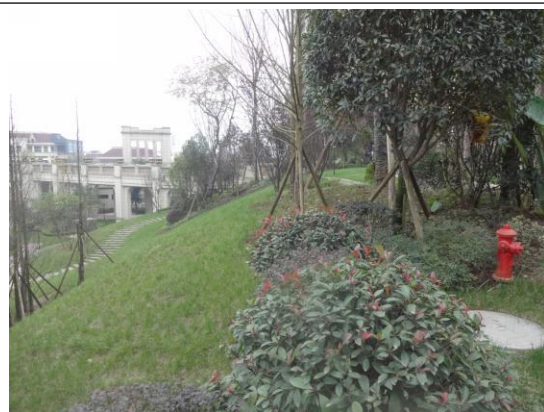
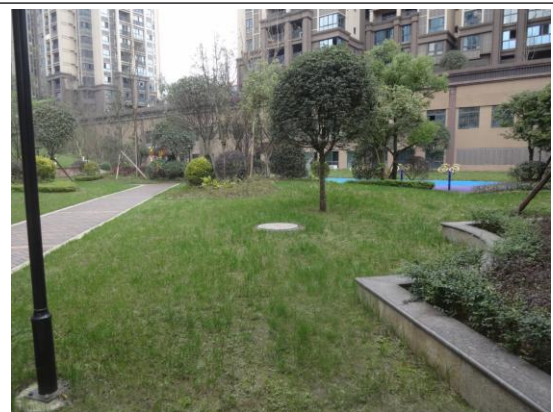
小区景观绿化

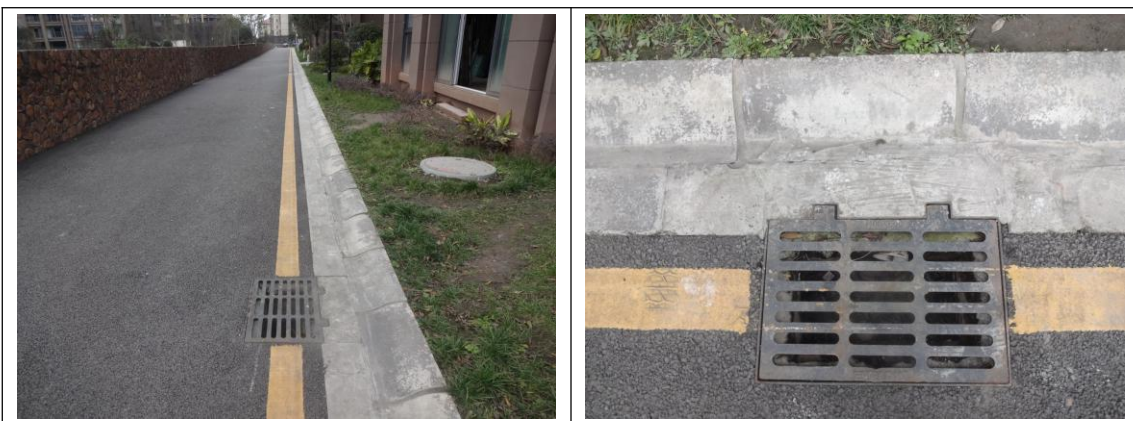
小区内排水设施

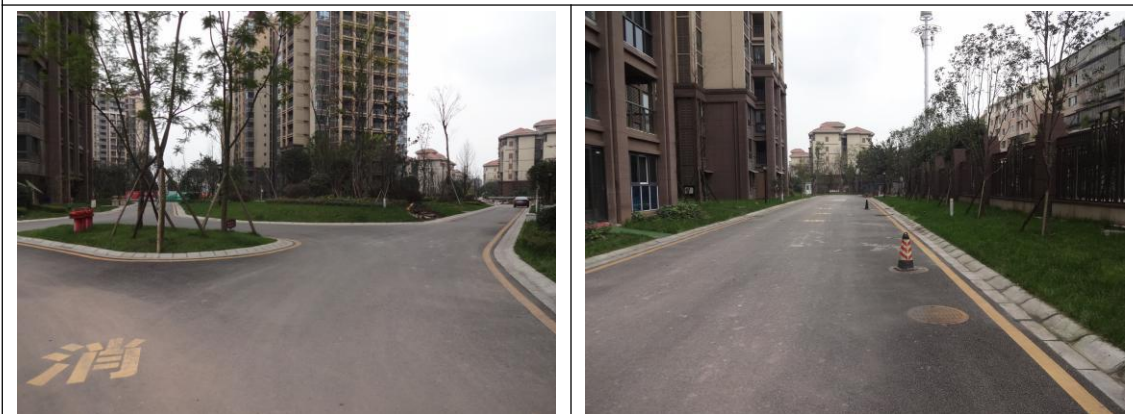
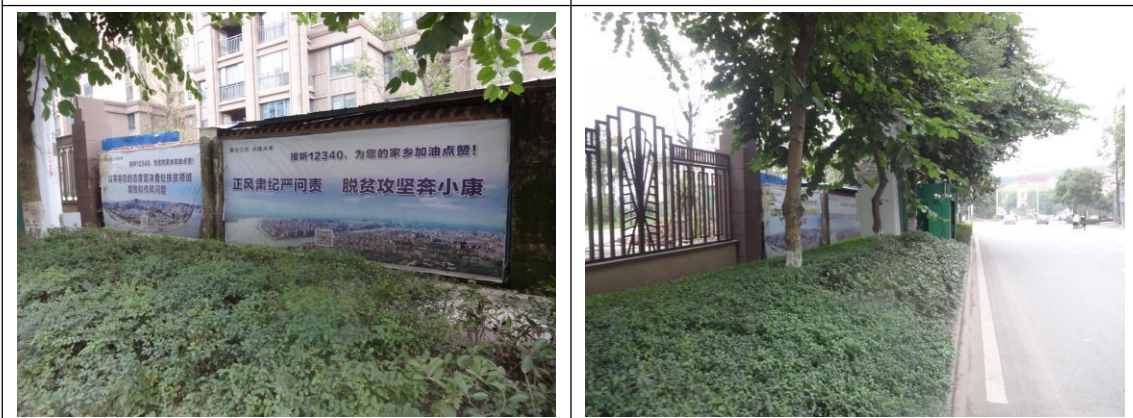
小区道路、住宅及围墙

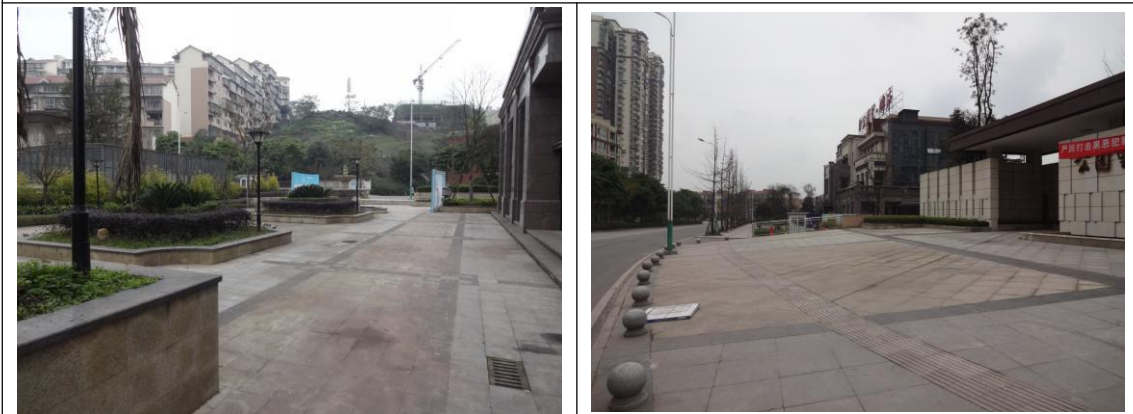
小区东北侧硬化区域
