公园里·锦庐房地产开发建设项目（二期）

水土保持设施验收报告

建设单位：泸州川铁置业有限责任公司

编制单位：京延工程咨询有限公司

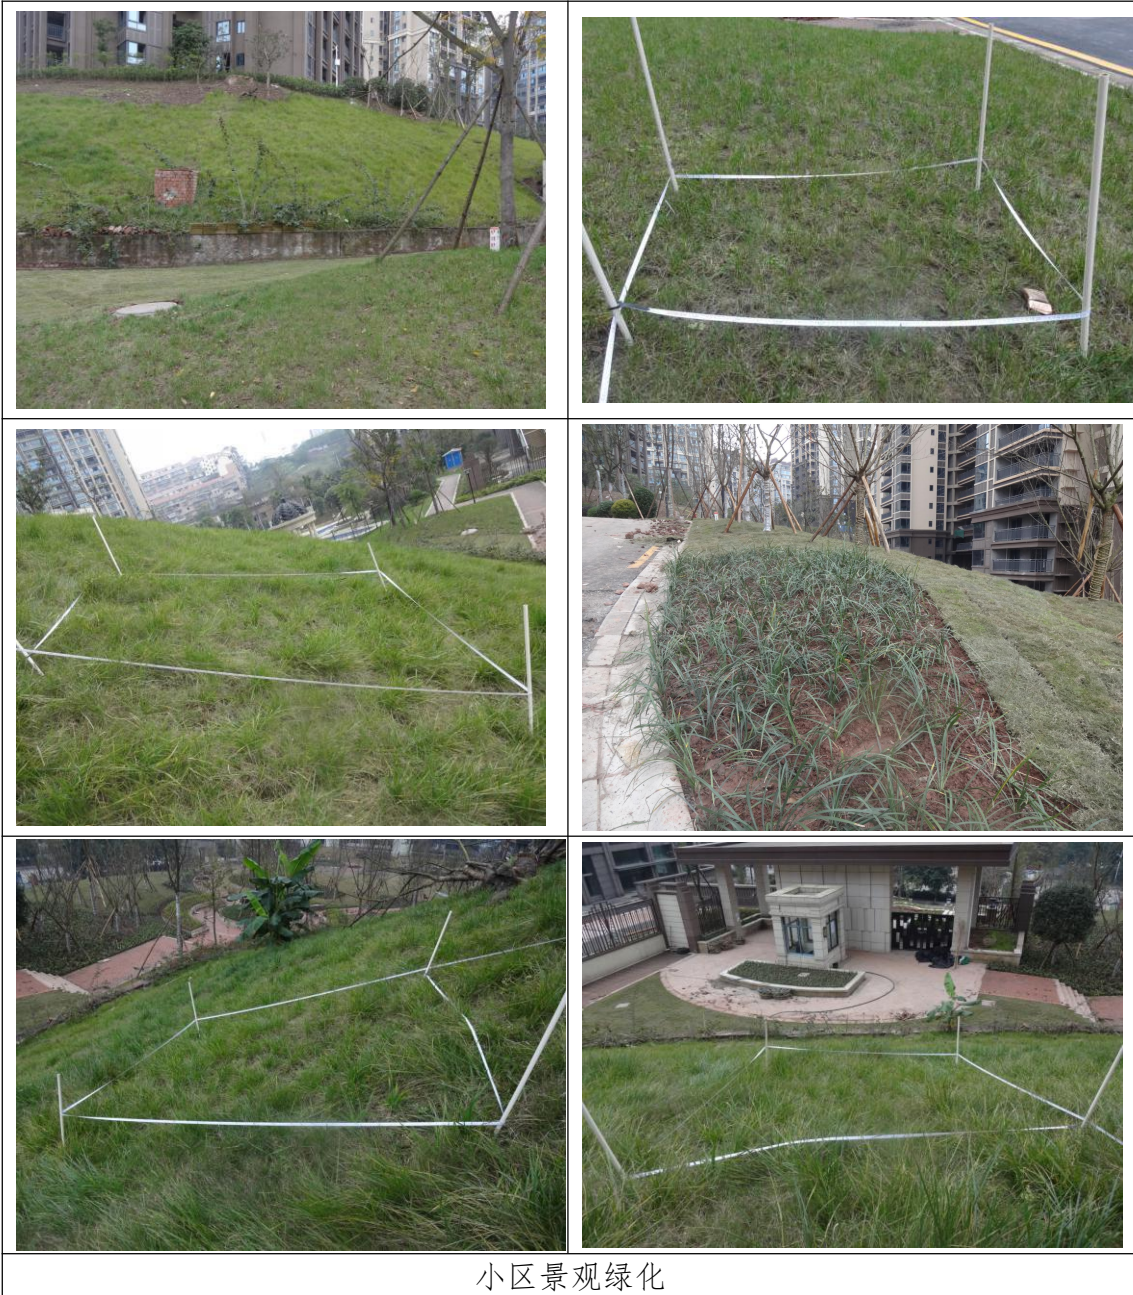
小区景观绿化

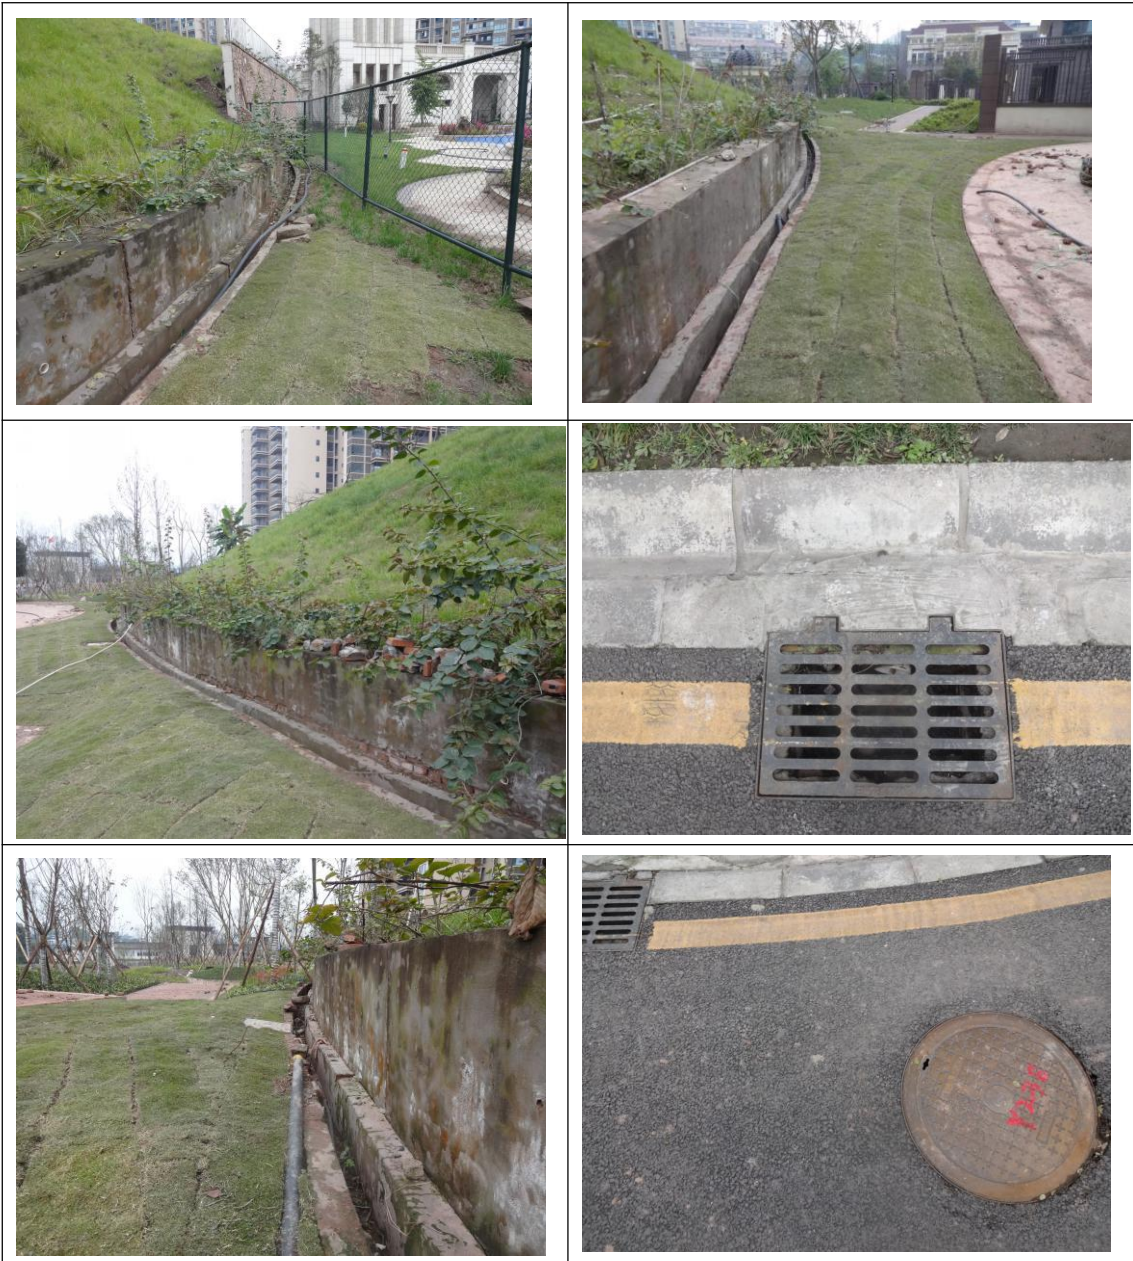
小区排水设施

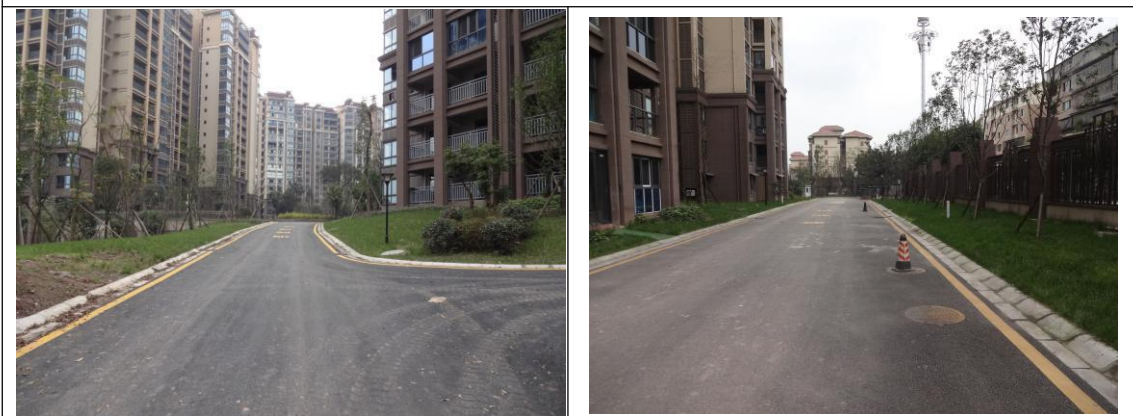
小区道路与建筑及周边现状
