公园里·锦庐房地产开发建设项目（二期）

水土保持监测总结报告

建设单位：泸州川铁置业有限责任公司

编制单位：四川盛达昌环保技术有限公司

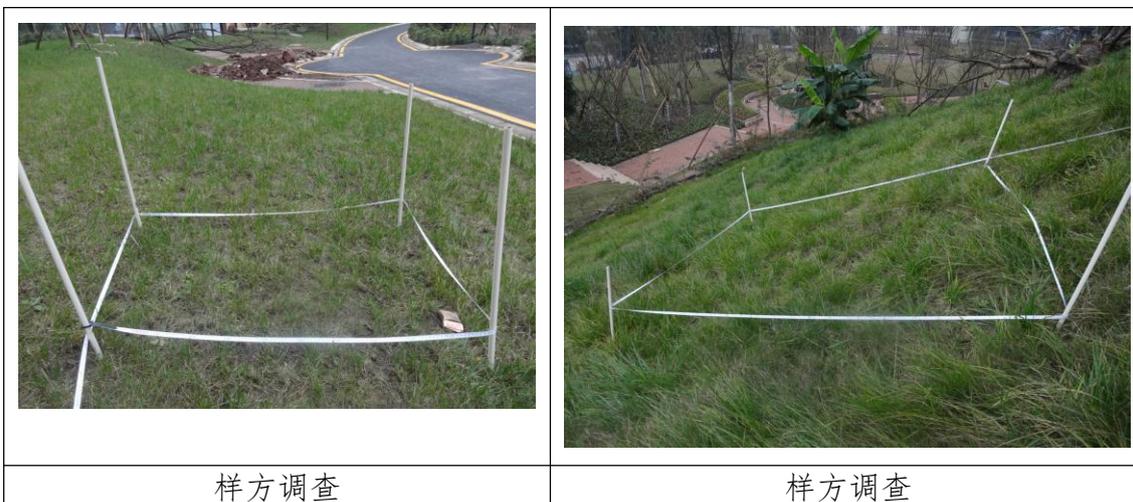
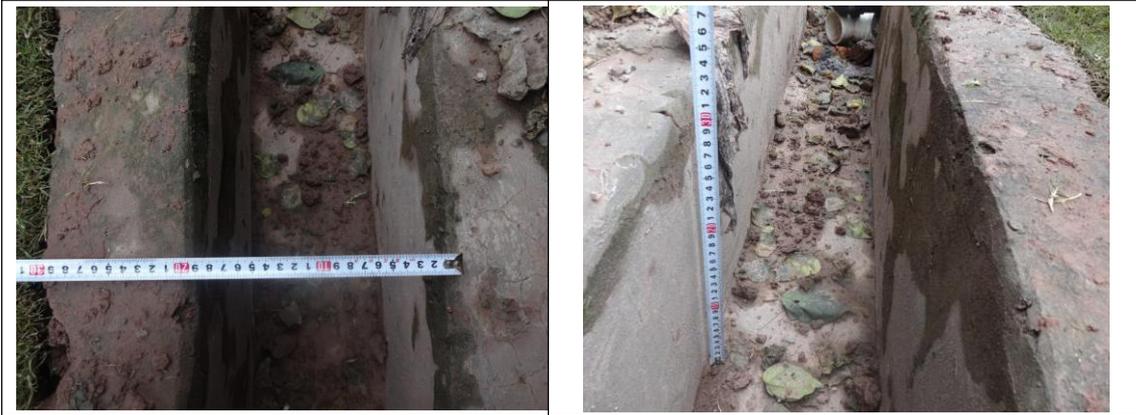
图 3 项目调查情况

排水沟测量调查
