水土保持方案报告表

项 目 名 称: 仪陇县鸡公梁砂石料场项目

编 制 单 位: 四川盛达昌环保技术有限公司

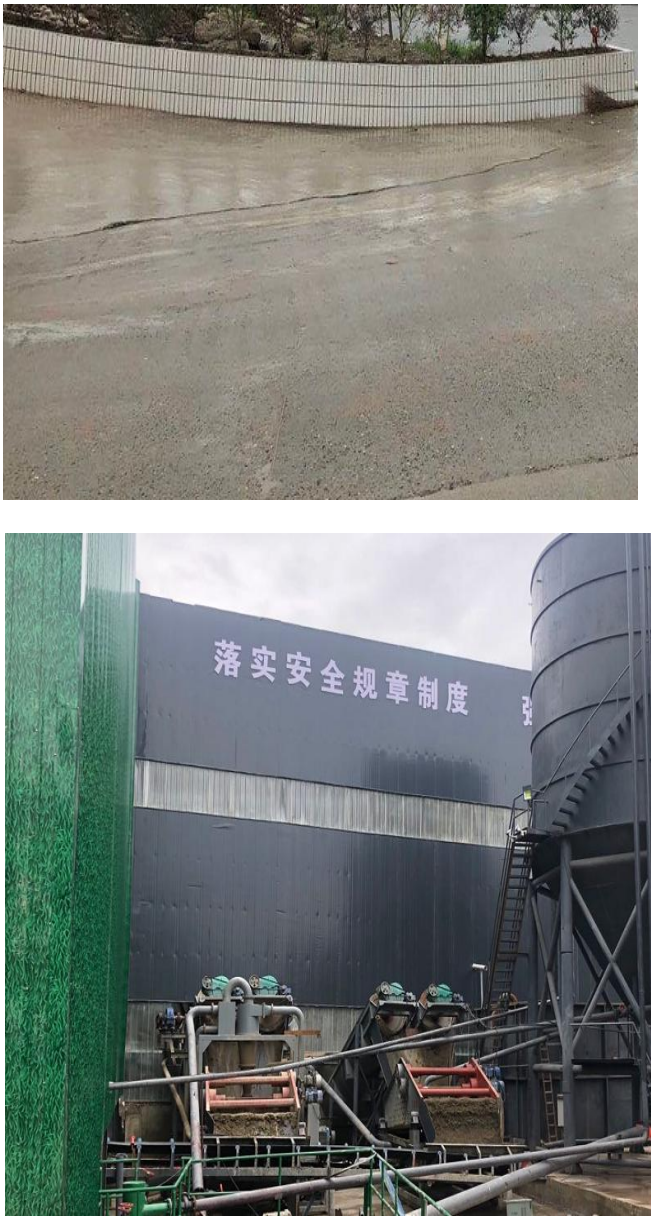
<p>主体现状及场地硬化现状</p>
