公园里·锦庐房地产开发建设项目（一期）

水土保持监测总结报告

建设单位：泸州川铁置业有限责任公司

编制单位：四川盛达昌环保技术有限公司

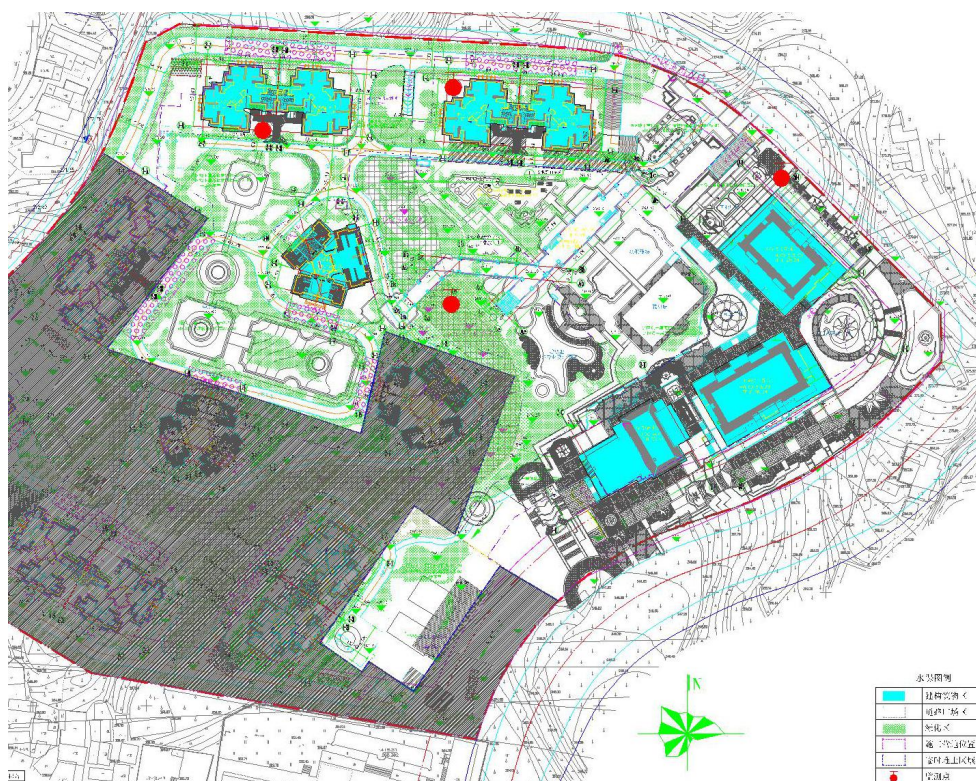
图 2 监测调查点位分布图

结合实施方案并根据现场实际情况进行调整，监测组确定本项目监测点 4 个，以资料分析和调查监测为主进行监测。具体布置见下表 1-6。

分区	监测点位置	编号	监测点类型	监测内容	监测方法	监测设备	监测频次	备注
建构筑物区	1号楼	1#	巡查	排水、水土流失状况	巡查观测	皮尺、坡度仪、测距仪	2	排水
道路广场区	北侧出入口	2#	巡查样地	排水、水土流失状况	巡查监测	皮尺、测距仪	2	排水
绿化区	2号楼周边区域	3#	样方调查	绿化措施情况	巡查监测	皮尺、样方、坡度仪	2	绿化
	景观放坡区域	4#	样方调查	绿化措施情况	调查	皮尺、样方、坡度仪	2	绿化

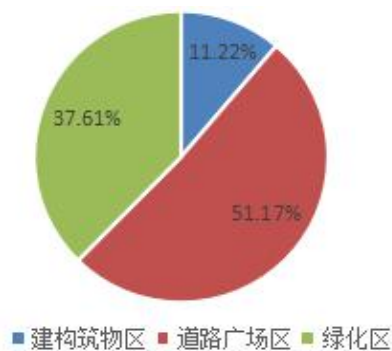
图 4 新增水土流失量分析图

由上表 5-6 可知：各区产生水土流失量因道路广场区和绿化区面积较大，水土流失量最大，最小为建构筑物区。整个项目区从 2014 年 6 月至 2018 年 12 月共产生水土流失量约 964.26t，而原生地面侵蚀量为 364.65t，工程竣工后，水土流失得到了治理，地面侵蚀模数减小，故与原生侵蚀量相比，新增水土流失量为
