茜草二水厂至纳溪城区应急供水管道工程
水土保持监测总结报告

建设单位：泸州市兴泸水务（集团）股份有限公司

监测单位：四川盛达昌环保技术有限公司

二〇一九年六月

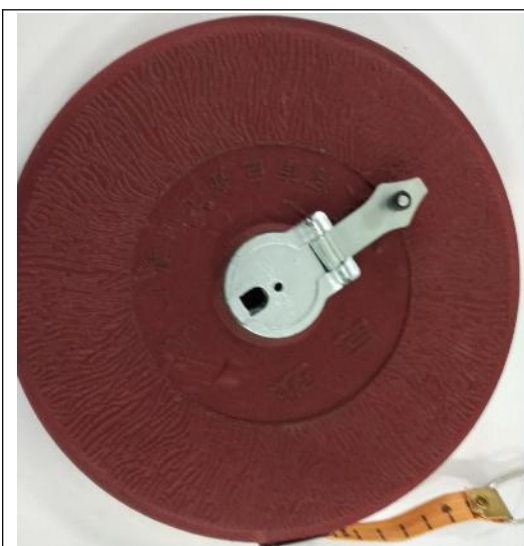
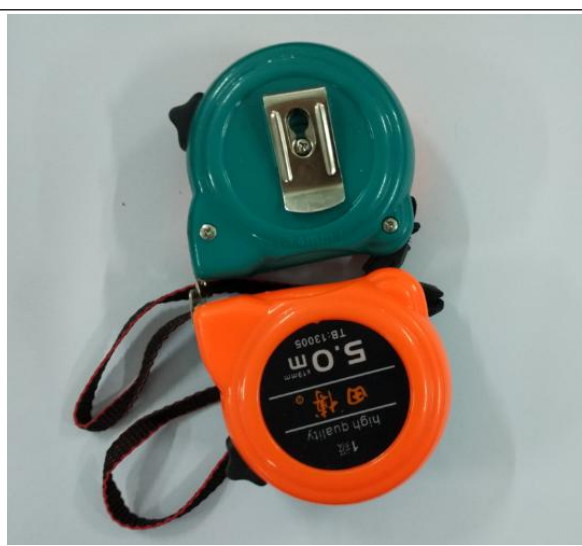
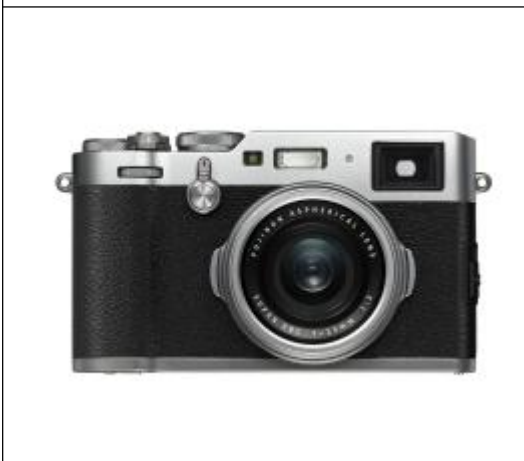
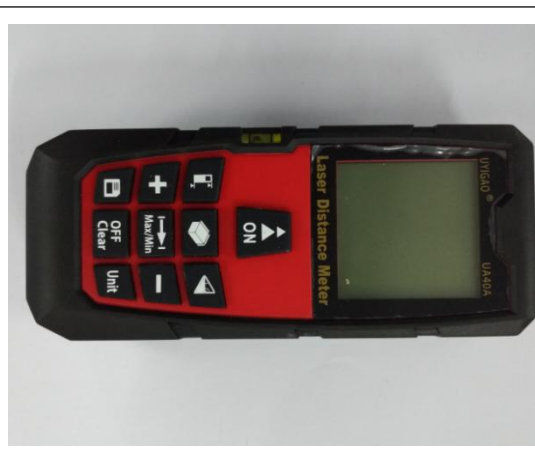
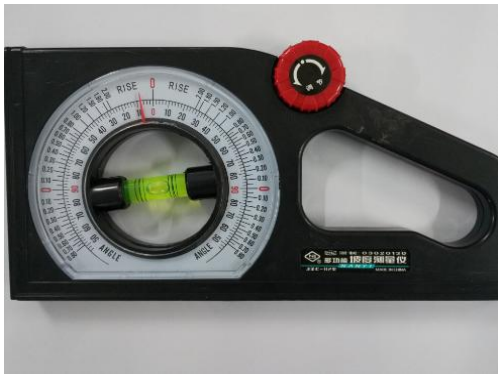
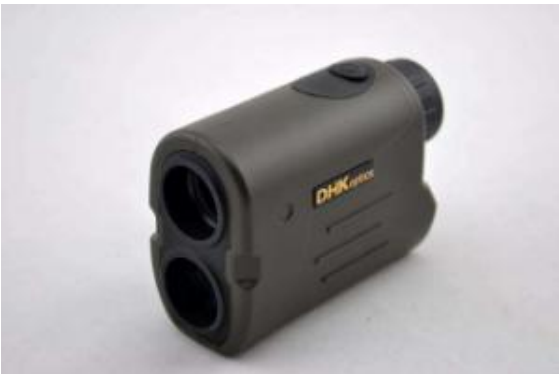
图 1-3 主要设备一览表

监测设备主要有：数码相机、测距仪、钢卷尺、坡度仪等。本项目采用监测

序号	设施和设备	型号	单位	数量	备注
一	设施				
1	简易坡面量测		个	2	用于观测水土流失量
2	植被样方		个	3	用于调查植被生长情况
二	设备				
5	手持式 GPS		台	1	监测点、场地、渣场的定位量测
6	皮尺、钢卷尺		套	1	措施调查
7	坡度仪				用于测量坡度
8	测距仪		台	1	测量面积
9	数码照相机		台	1	用于监测现场的图片记录
10	数码摄像机		台	1	用于监测现场的影像记录
11	易耗品			若干	样品分析用品、玻璃器皿、测钎等

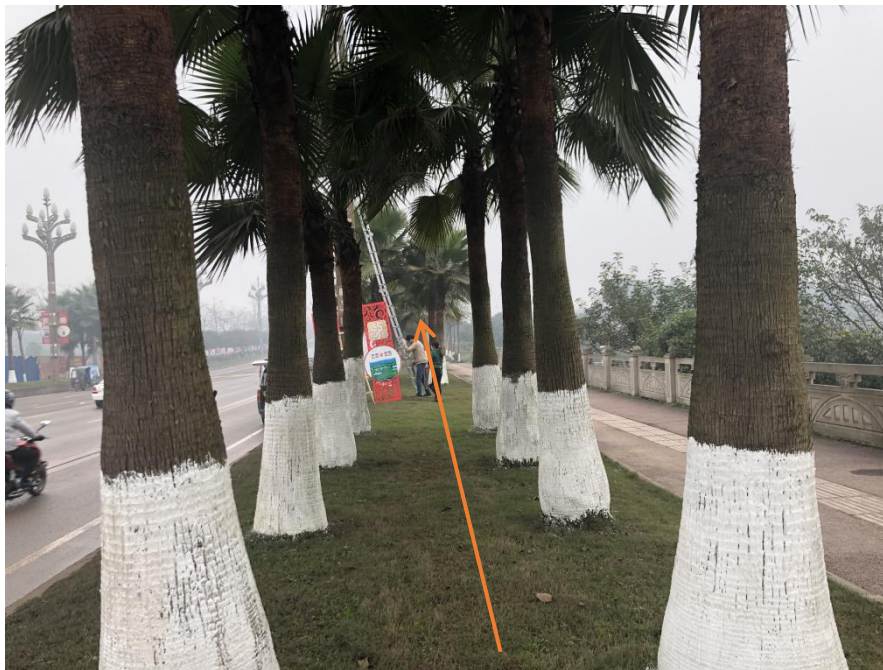
图 2-1 植被调查

选有代表性的地块作为标准地，标准地的面积为投影面积，灌木林 5m×5m、草地 2m×2m。

分别取标准地进行观测并计算林地郁闭度、草地盖度和类型区林草的植被覆盖度。计算公式为：

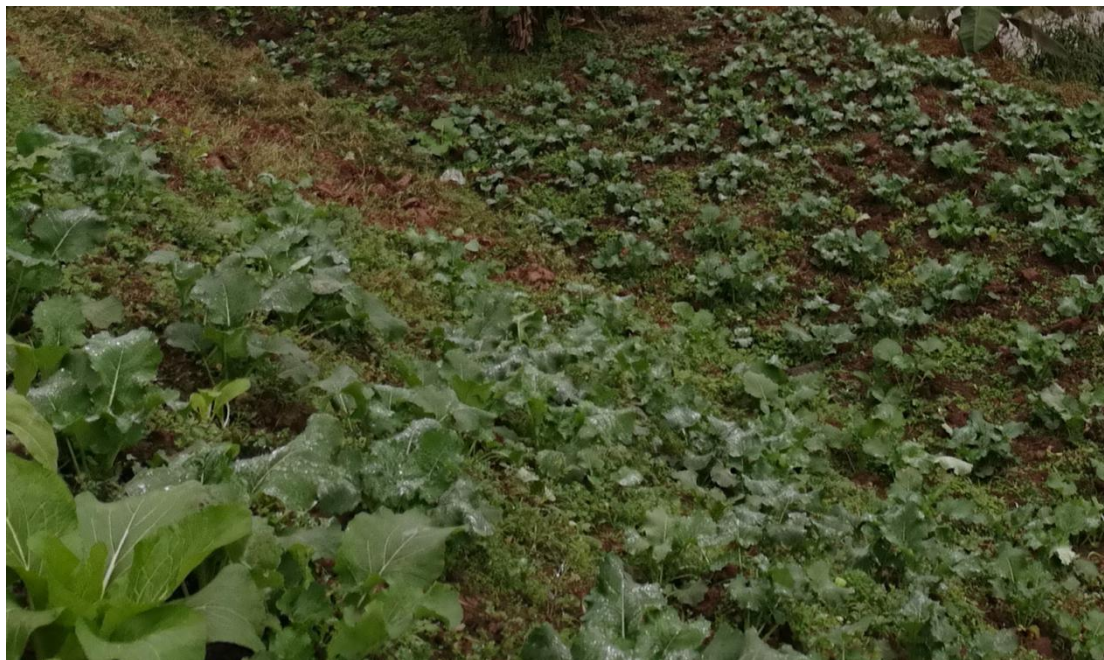
图 2-2 土地复耕情况调查

巡查主要是对防治区进行全面调查监测,针对项目直接影响区亦采用巡查的监测方法。巡查监测内容主要有①工程实施的水土保持措施运行情况,包括工程措施的完整性、完好性,植物措施的成活率、盖度等等。②巡查项目建设过程中

是否存在重大水土流失隐患，工程施工结束后是否有未进行水土流失治理的盲区。

③巡查工程建设可能造成水土流失对直接影响区的影响程度。

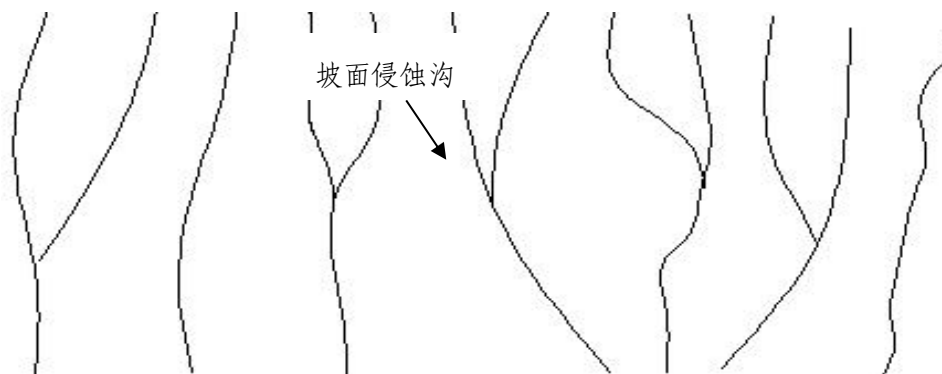
图 2-3 水土流失简易坡面量测场示意图

简易坡面量测法又称侵蚀沟量测法。主要用于土质边坡、土石混合或粒径较小的石砾堆等坡面水土流失量的测定。调查坡面形成初的坡度、坡长、坡面组成物质、容重等，记录造成侵蚀沟的次降雨量。在每次降雨或多次降雨后，量测侵蚀沟的体积，得出沟蚀量，并通过沟蚀占水蚀的比例（50%~70%），计算水土流失量，如图 2-3 所示。

简易坡面量测场的布置主要由实际的坡面侵蚀沟确定，布置规格不等，小型侵蚀沟以 3m×3m 内为佳，较大侵蚀沟则视实际情况确定观测面积。本项目监测选择典型的坡面进行监测，同时结合简易观测场进行调查监测，以达到充分调查分析工程产生水土流失的情况。

在调查样地上等间距取若干个断面（B 样地宽×L 坡长），每个断面上量测侵蚀沟的断面积，然后按下式进行计算：

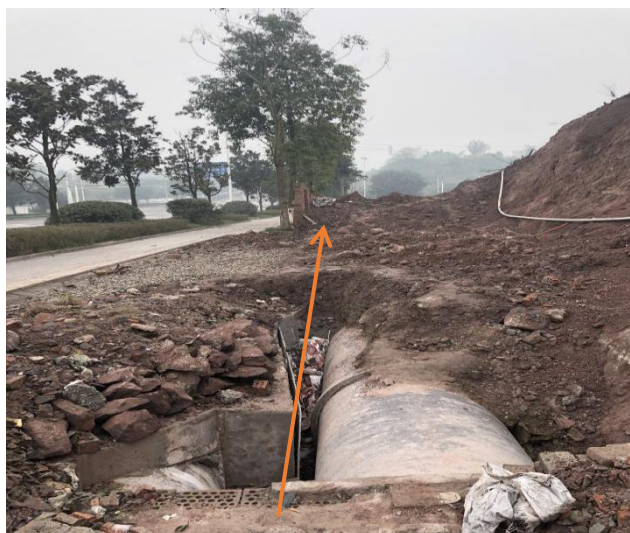
图 5-1 裸露面侵蚀

项目建设准备期前期水土流失量及项目施工前未扰动时期水土流失量即为项目的原生水土流失量，工程建设工期 4 个月，因本项目施工期已经结束，属于补充监测，采用的方法以侵蚀调查为主。原生侵蚀按照用地类型及周边地貌，并结合相关规范和各年份水文气象特征进行估算。
