公园里·锦庐房地产开发建设项目（二期）

水土保持监测总结报告

建设单位：泸州川铁置业有限责任公司

编制单位：四川盛达昌环保技术有限公司

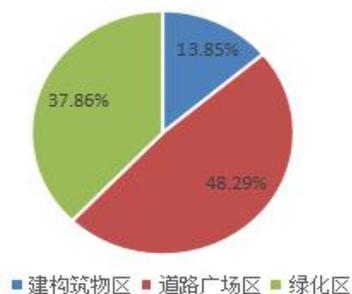
图 4 新增水土流失量分析图

由上表 5-6 可知：各区产生水土流失量因道路广场区和绿化区面积较大，水土流失量最大，最小为建构筑物区。整个项目区从 2016 年 4 月至 2019 年 2 月共产生水土流失量约 458.67t，而原生地面侵蚀量为 128.05t，工程竣工后，水土流失得到了治理，地面侵蚀模数减小，故与原生侵蚀量相比，新增水土流失量为 330.62t。
